**RAPPORT D'ENQUÊTE AÉRONAUTIQUE**  
**A01W0015**

**PERTE D'ESPACEMENT**

**CENTRE DE CONTRÔLE RÉGIONAL D'EDMONTON**  
**EXPLOITÉ PAR NAV CANADA**  
**À 15 NM À L'EST DE L'AÉROPORT INTERNATIONAL**  
**D'EDMONTON (ALBERTA)**  
**LE 24 JANVIER 2001**

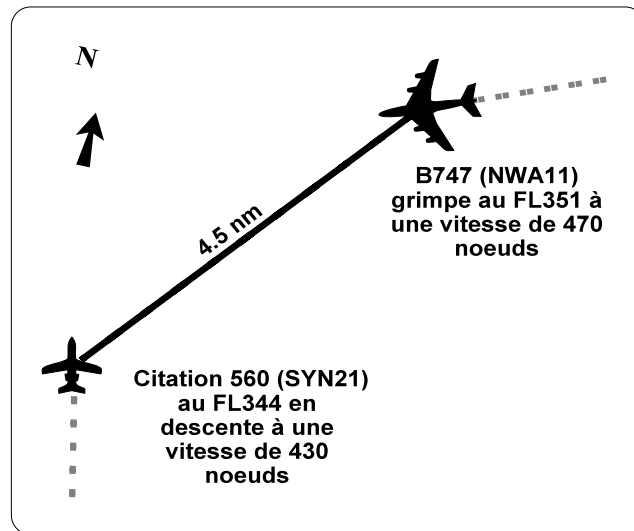
Figure 1. Début des mesures d'évitement prises à la suite des avis émis par le TCAS à 14 h 9, HNR.
